Bilan des travaux 2022

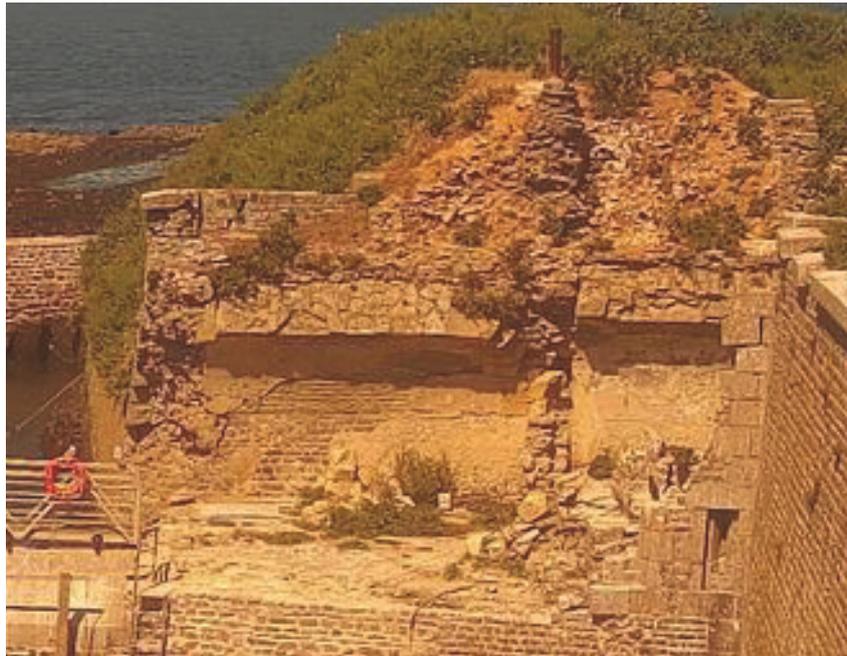
De la voûte du corps de garde ne subsiste depuis la seconde guerre mondiale que la naissance Nord-Est. Cette maçonnerie surplombe un étroit passage constituant le débarcadère ainsi que la liaison entre les défenses à la mer et l'intérieur du fort.

Ce lieu de passage obligé des personnels travaillant sur l'île, est menacé par l'effondrement de la maçonnerie. Il apparaît indispensable pour la sécurité des personnes de conforter ces vestiges. Un projet d'étalement est proposé aux services de l'État "

- Étaielement des naissances de voûtes par contrefiches en chêne ou châtaignier conformément au projet établi. Pose de filets ou de panneaux amovibles contre les chutes de pierre.
- Cristallisation des maçonneries au mortier chaux-sable.
- Préparation du sol avec une chappe chaux / sable sous la zone d'étaielement
- Mise en œuvre de la charpente par le lycée professionnel Doucet de Cherbourg.

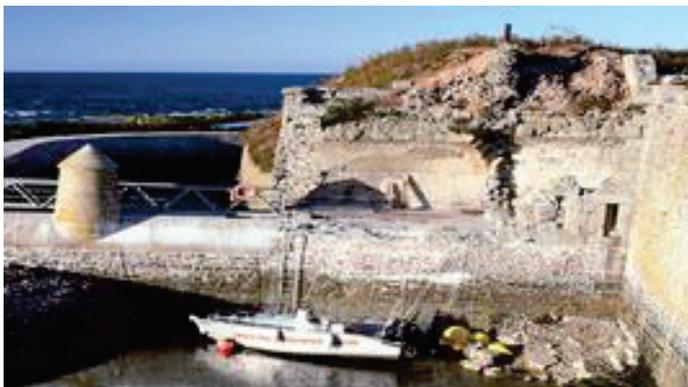
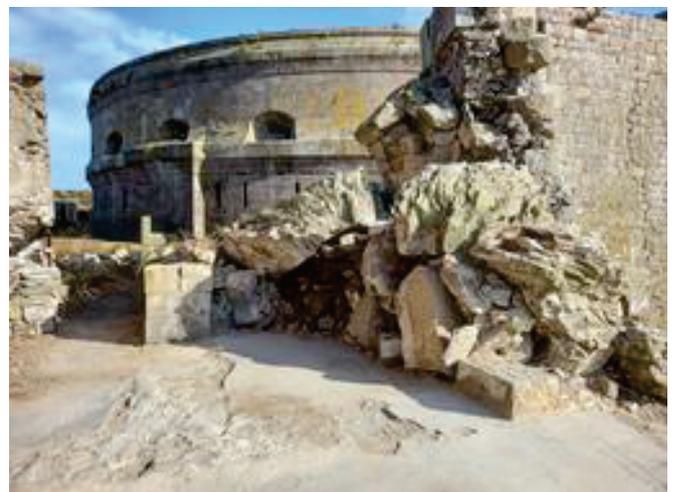
- 2019 : Purge légère pour mise en sécurité.
- 2021 : Réalisation du projet et partenariat avec école professionnelle.
- 2022 : finalisation de l'élimination des blocs de pierre sur le dallage et au pied du rempart, consolidation du quai, pose de pierres de dallage pour sécuriser la circulation
- <https://les-amis-de-l-ile-du-large-saint-marcouf.assoconnect.com/articles/81247-corps-de-garde-nord>

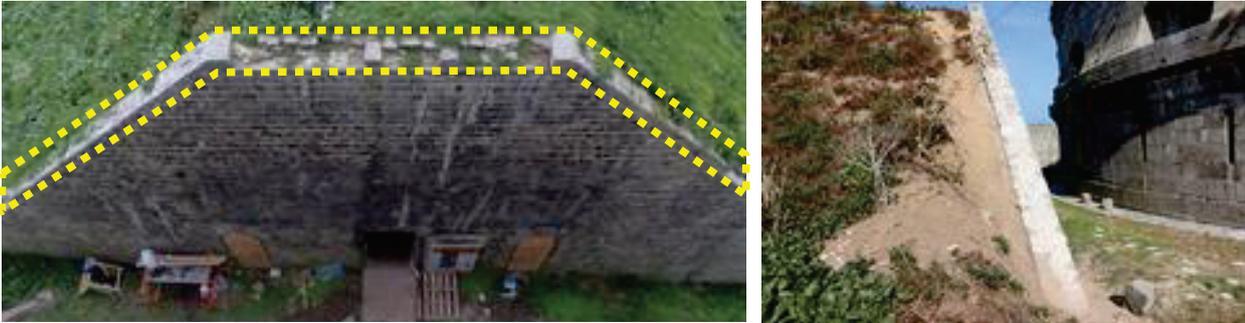
L'absence de rejointoiement des maçonneries élevées menace la sécurité des personnes et la pérennité des ouvrages.

- 2017-2018 : Jointoiement du pan Sud-Est
- 2021 : reprise de joint sur 2/3 du côté sud
- 2022 : pas d'avancée (chantier S37 écourté)
- <https://les-amis-de-l-ile-du-large-saint-marcouf.assoconnect.com/articles/79426-couronnement-de-la-poudriere>

- Curage des joints.
- Jointoiement au mortier chaux-sable.
- Confortation sous le parement restant par glacis chaux-sable.

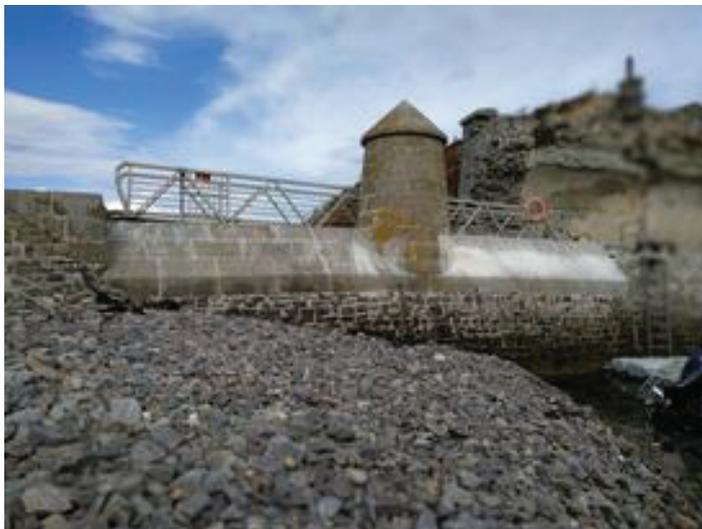
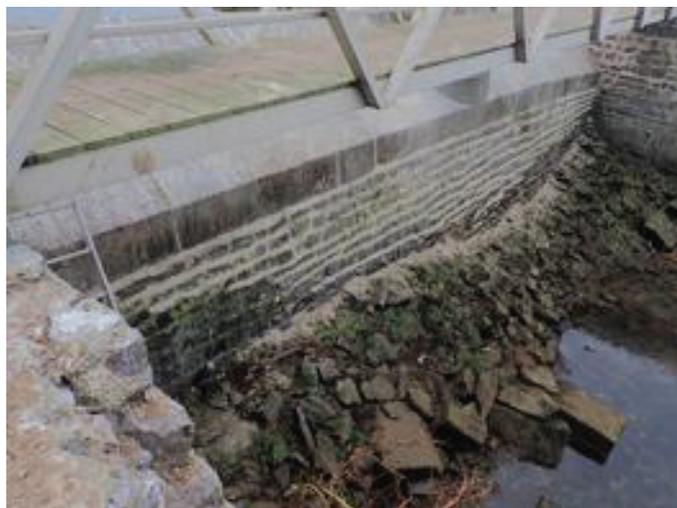
En l'absence de digue, le batardeau prend de plein fouet la vague. Il nécessite un coulinage sur les parties sommitales de la dame ainsi que sur la bâtière du batardeau.

- 2020 : Réfection des joints et coulinage sur le batardeau.
- 2021 : Coulinage de la dame sur les parties accessibles depuis la passerelle.
- 2022 : Coulinage sur les 2 faces du batardeau, pas d'intervention sur la dame, dont l'état de la structure interroge et nécessiterait un investigation interne.
- <https://les-amis-de-l-ile-du-large-saint-marcouf.assoconnect.com/articles/104372-le-batardeau>

- Coulinage au coulis de chaux et sable fin
- un lit de pierres s'est déplacé sur les pierres de taille de la partie supérieure du batardeau, il faut reprendre le jointage par coulinage

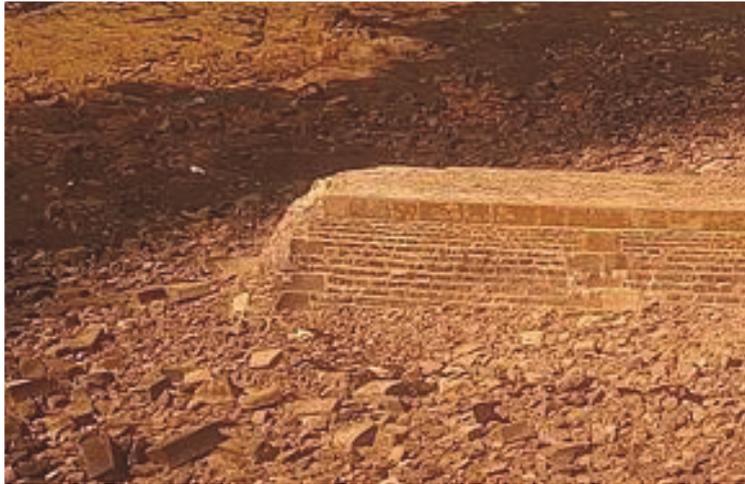
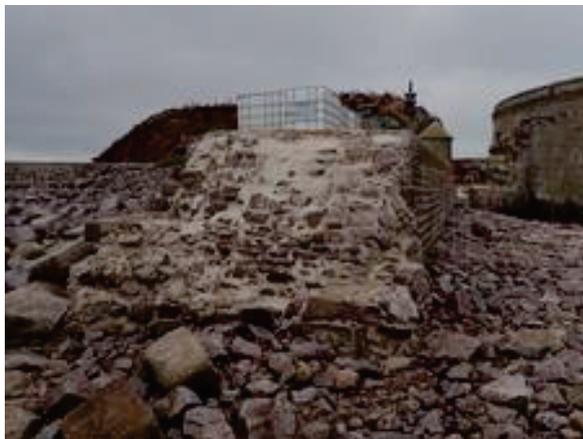
En état de ruine, la cohésion de l'angle de la digue est menacé à chaque marée. Il nécessite une consolidation régulière.

- 2012-2021 : Campagnes de jointoiement et consolidation récurrentes.
- 2022 : consolidation par coulinage
- <https://les-amis-de-l-ile-du-large-saint-marcouf.assoconnect.com/articles/79261-musoir>

- Jointoiement et renforcement du blocage sur les maçonneries arrachées.
- Coulinage au coulis de chaux des parements, en particulier au Nord.
- Déblaiement des galets coté douve sur environ 70cm de la digue pour permettre de reprendre les joints endommagés, et limiter l'agression mécanique. Essayer de les déplacer de 5 à 10 m (sachant qu'elles reviendront fatalement...)
- piquer les vieux joints en profondeur pour en refaire de nouveaux de qualité à marée basse. Saupoudrer de ciment prompt la surface du joint avant la marée haute.

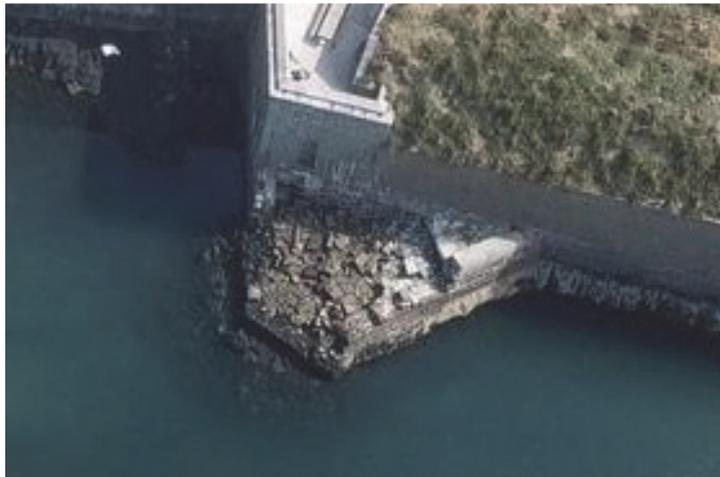
En l'absence de digue, le môle prend de plein fouet la vague. Il nécessite un rejointoiement annuel.

- 2014 à 2021 : diverses opérations de coulinage pour maintenir les blocs en place, rejointage sur les parties immergées.
- 2022 : intervention légère de coulinage

- Coulinage au coulis de chaux, saupoudrer les joints de ciment prompt pour stabiliser le joint avant la marée haute
- Renforcement du blocage au revers des pierres en place. Ajouter des pierres pour bloquer celles qui sont encore en place. Ne pas utiliser de pierres de taille, utiliser des galets de remblai du tas au-dessus de la digue du port.

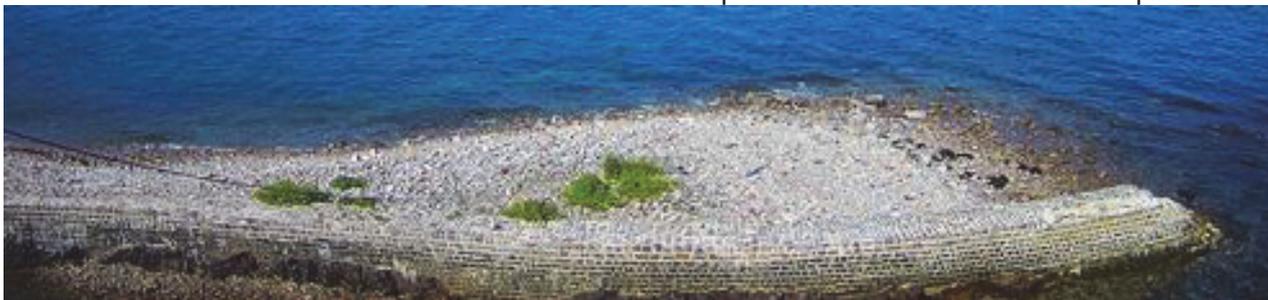
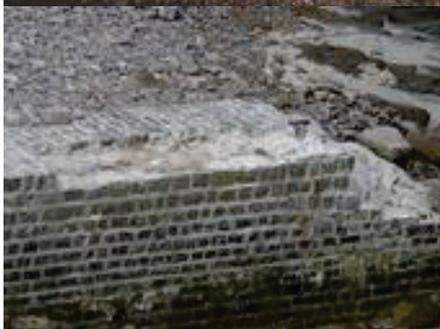
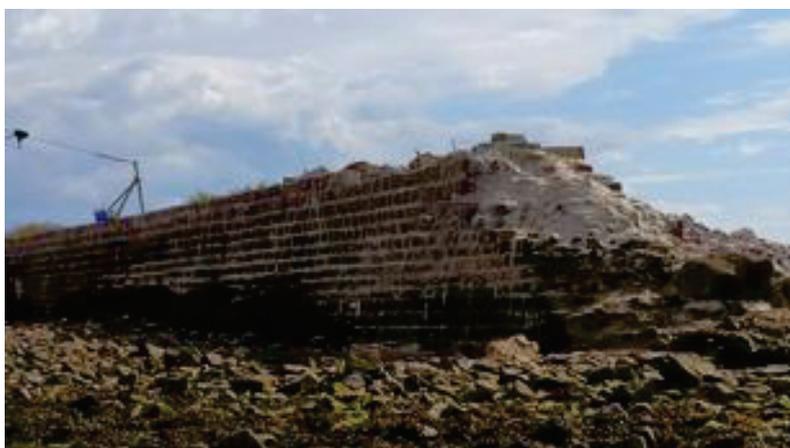
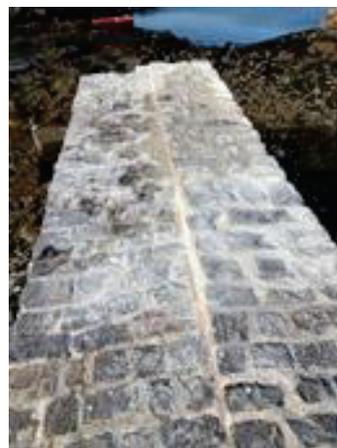
Les défenses à la mer nécessitent un entretien annuel par tranche en fonction des tempêtes hivernales.

2022 : reprise de la totalité de la face coté douve, reprise de la partie apparente coté mer après dégagement sur environ 30 cm de hauteur, repose de pierres sur le pavement

- Curage des joints.
- Jointoiement au mortier chaux-sable.
- Affouillement des joints en profondeur, en particulier au niveau d'une fêlure sur le bas de la digue, reprise des joints
- Déblaiement de pierres au pied de la tyrolienne sur environ 50 cm de hauteur pour limiter les projections de pierres vers la douve lors des grandes marées
- Reprise de la chaussée : vigilance particulière sur la dimension et l'alignement des pierres, et sur le fruit de la digue.

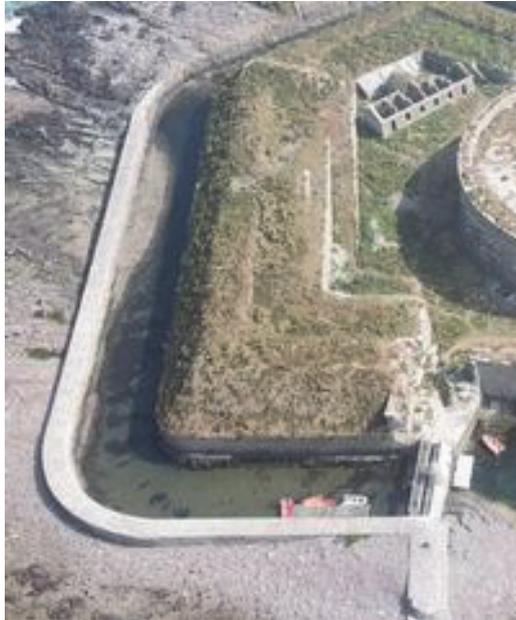
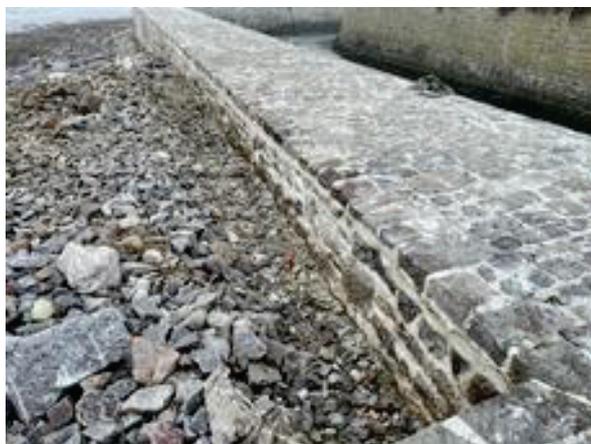
Les défenses à la mer nécessitent un entretien annuel par tranche en fonction des tempêtes hivernales.

- 2012-2021 : Curage/jointolement sur toute la surface.
- 2022 : Curage / jointolement sur toute la surface, dégagement de pierres coté mer au niveau de la jonction avec le batardeau sur environ 10 m de longueur et 50 cm de hauteur, reprise des joints sur la partie dégagée.

- Entretien courant : examen et intervention sur chaque défaut, resceller complètement la pierre si l'arrachage de la végétation entraîne son déscellement. Important : toujours rejoints si on a creusé pour ne pas laisser une cavité exposée.
- Curage des joints coulinage et rejointolement au mortier chaux-sable.

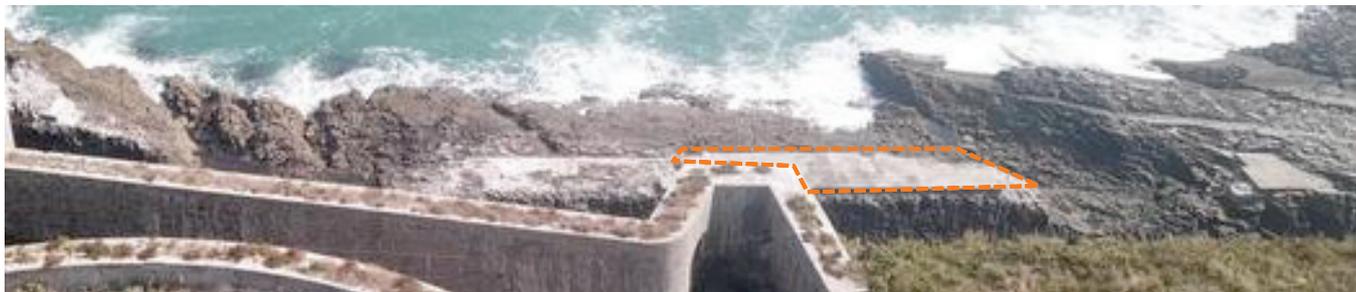
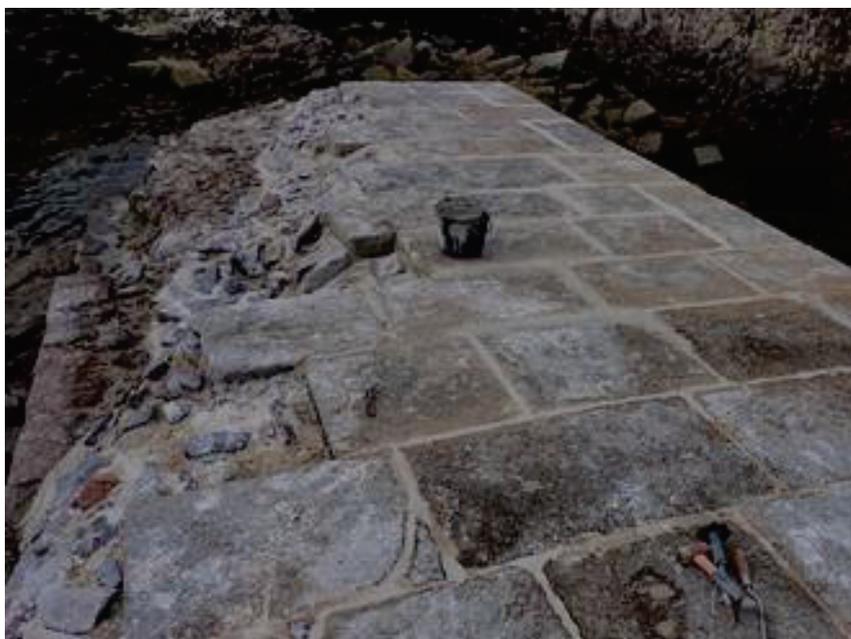
Le quai partiellement ruiné nécessite un entretien annuel, car il reste extrêmement vulnérable à la vague.

- 2012-2020 : Campagnes de rejointoiement et consolidation récurrentes.
- 2022 : coulinage et renforcement par des petites pierres coulées dans la chaux sur les arrêtes exposées, consolidation du scellement des blocs
- <https://les-amis-de-l-ile-du-large-saint-marcouf.assoconnect.com/articles/102900-la-digue-sud-est>

- Curage des joints.
- Coulinage et rejointoiement au mortier chaux-sable.
- Faire d'abord le joint du dessous, puis couliner sur le dessus
- reprendre les joints coté mer
- voir coté douve si les joints on déjà été repris, ajouter le cas échéant des petites pierres de calage

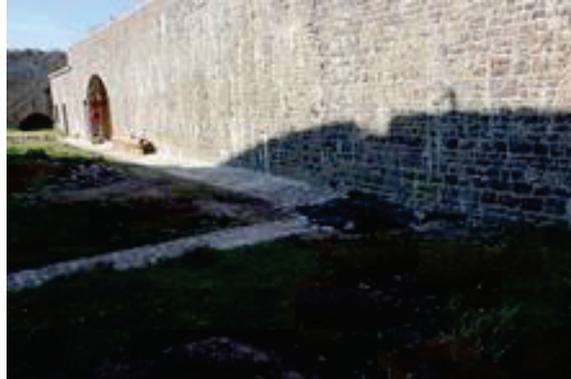
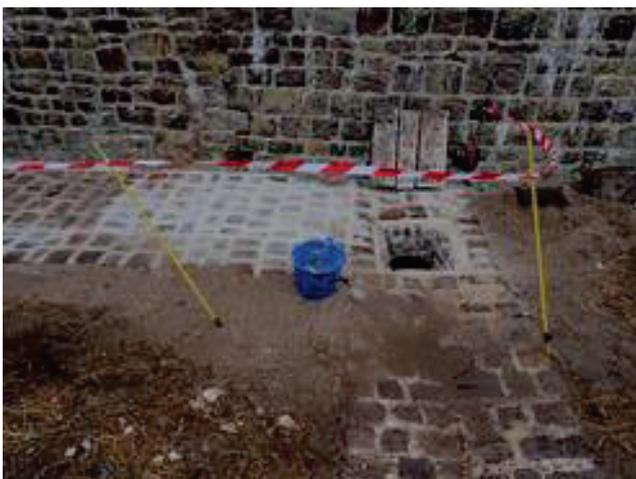
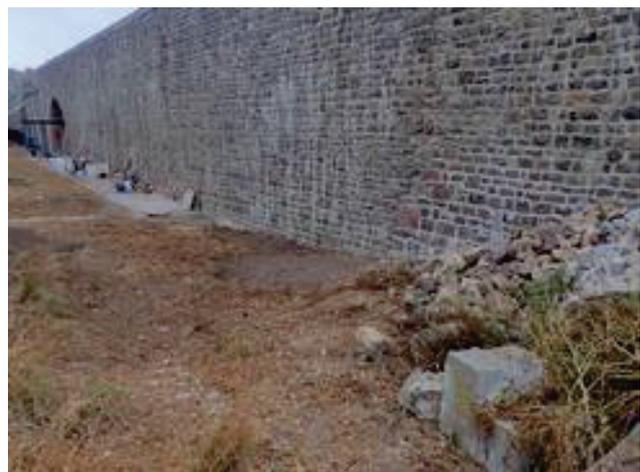
Le caniveau collecte les eaux pluviales de la tour vers le port. L'absence d'étanchéité par végétalisation des joints freine l'évacuation des eaux et menace la cohésion des fondements de maçonnerie.

- 2020-2021 : Déblaiement de la terre encombrant le caniveau. Reprise de joints et du raccord avec l'évacuation au port
- 2022 : finalisation de la reprise du regard d'évacuation, reste une portion de caniveau à reprendre jusqu'aux débris du corps de garde.
- <https://les-amis-de-l-ile-du-large-saint-marcouf.assoconnect.com/articles/79425-caniveau-du-rempart-du-port>

- Curage des joints.
- Jointolement au mortier chaux-sable.
- Compléter les 2 bras existants
- privilégier les zones où il y a le plus d'eau (en aval de la pente) pour s'assurer de l'écoulement de l'eau vers l'exutoire

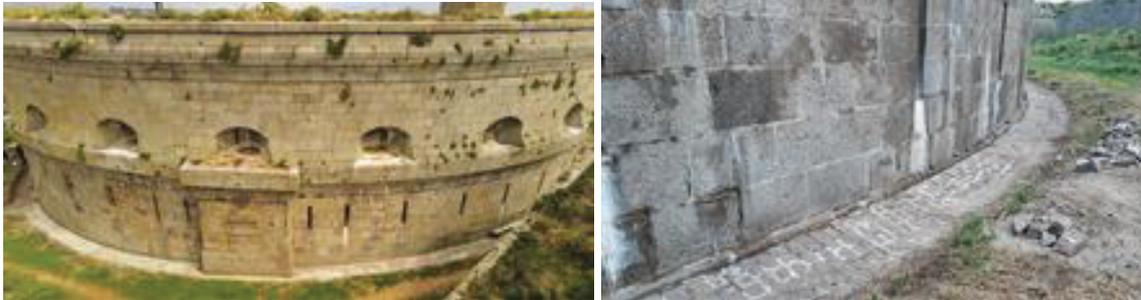
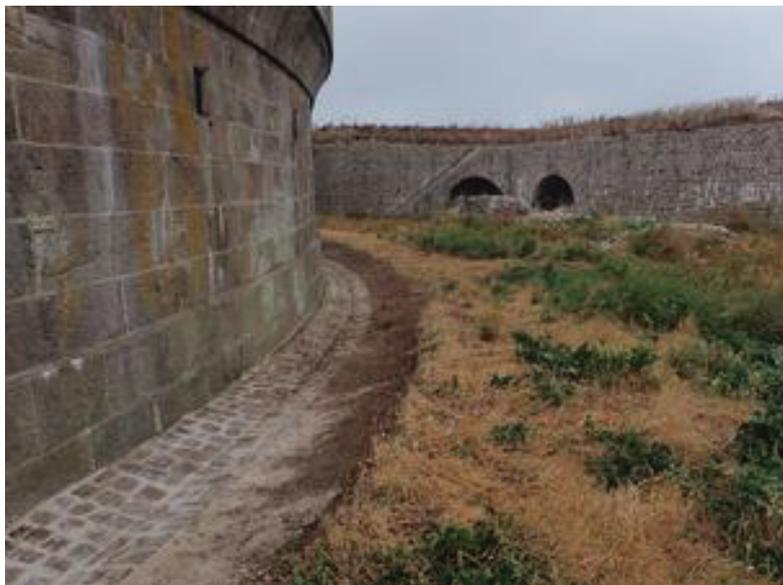
Le caniveau collecte les eaux pluviales de la tour vers le port. L'absence d'étanchéité par végétalisation des joints freine l'évacuation des eaux et menace la cohésion des fondements de maçonnerie.

2022 : arasement du sol pour limiter le ravinement vers le caniveau, finalisation à 90 % de la reprise des joints restent environ 20m

- Curage des joints.
- Jointoiement au mortier chaux-sable.
- Désherbage (ne pas mettre la terre à la mer : elle pourrait contenir des débris ou objets à valeur historique)
- prioriser la bonne évacuation de l'eau

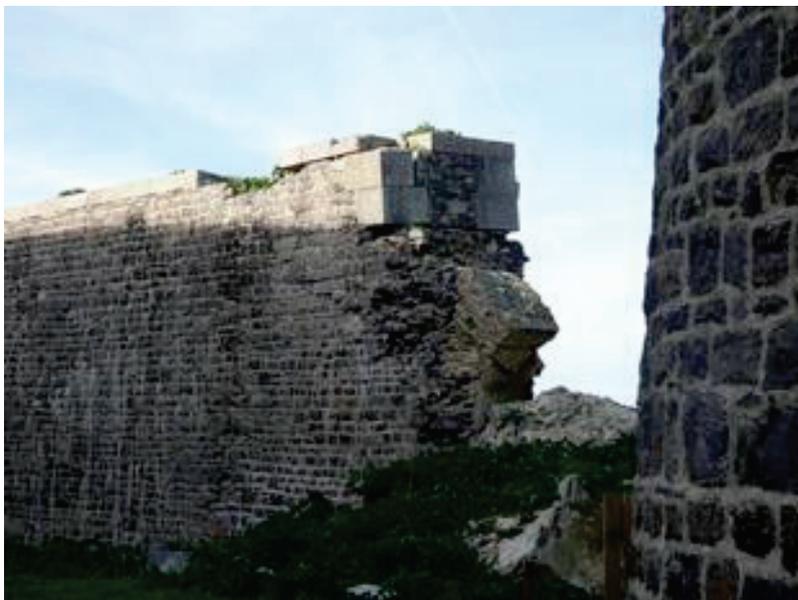
L'extrémité Nord du rempart du port présente une maçonnerie arrachée depuis l'effondrement du corps de garde. Cette maçonnerie ouverte au-dessus de l'accès principal du fort menace la sécurité des personnes et la pérennité de l'ouvrage.

- Purge légère pour mise en sécurité.
- Pose d'un étaieement en confortation de la naissance des voûtes.
- Au droit des pierres déchaussées, mise en œuvre d'un platelage sur les 2 parements serrés par tige type arteon.

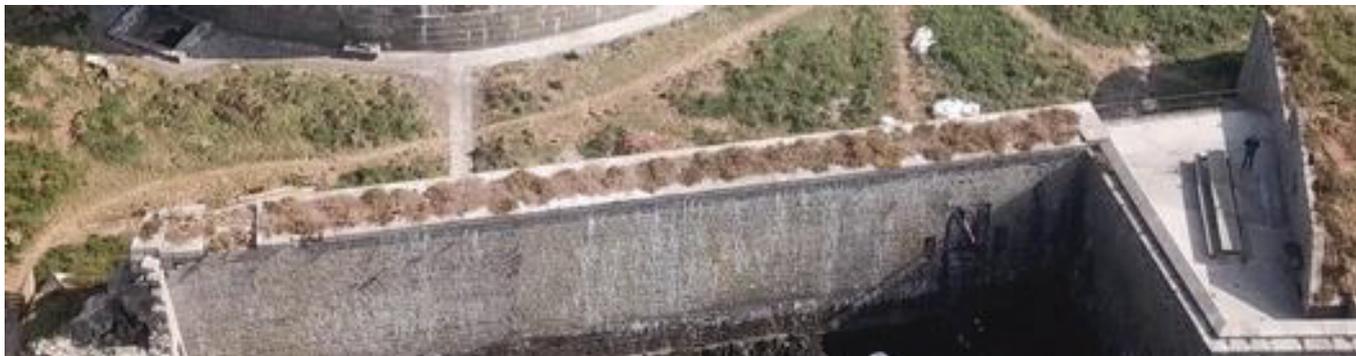
L'absence d'étanchéité par végétalisation des joints entraîne des infiltrations importantes sur l'ensemble de l'ouvrage et menace la cohésion des maçonneries déjà fragilisée par l'effondrement du corps de garde Nord-Est.

- Curage des joints.
- Coulinage et rejointoiement au mortier chaux-sable.

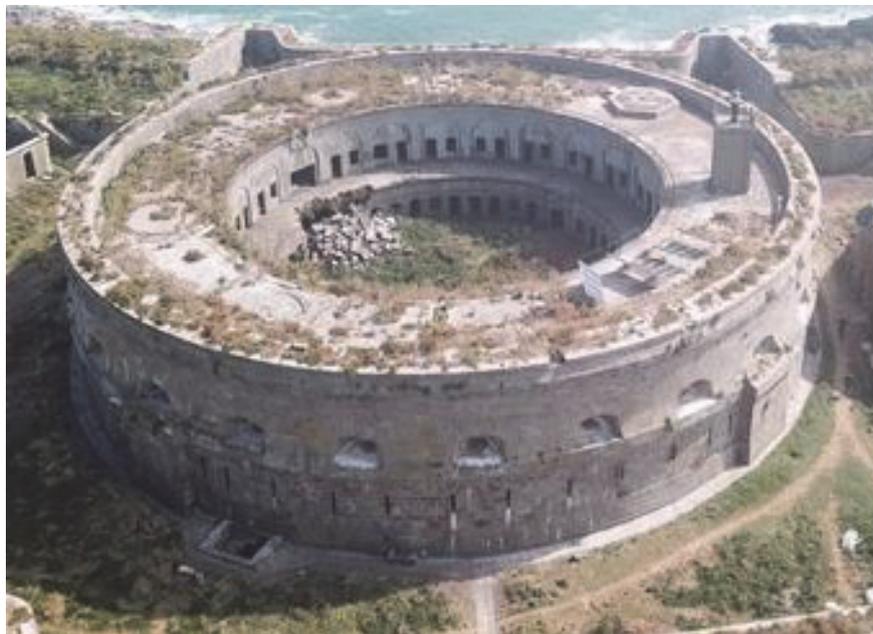
L'absence d'étanchéité par végétalisation des joints entraîne des infiltrations importantes sur l'ensemble de la tour circulaire et menace la cohésion des maçonneries.

- Curage des joints.
- Coulinage et rejointoiement au mortier chaux-sable.

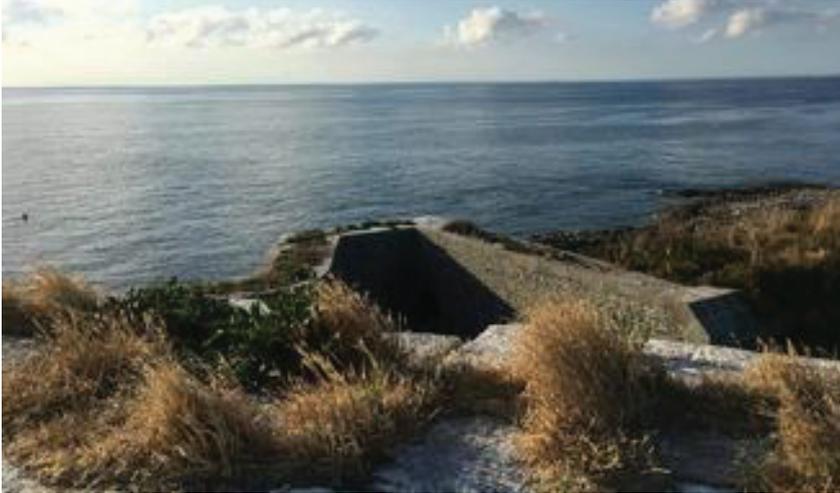
L'absence d'étanchéité par végétalisation des joints entraîne des infiltrations importantes sur l'ensemble de l'ouvrage et menace la cohésion des maçonneries.

- Curage des joints.
- Coulinage et rejointoiement au mortier chaux-sable.

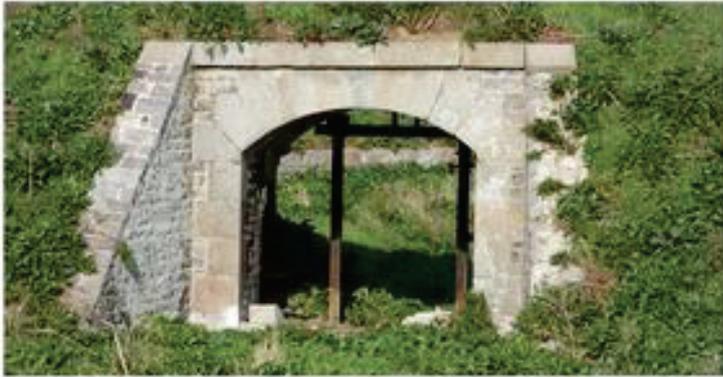
L'absence de rejointoiement des maçonneries élevées menace la sécurité des personnes et la pérennité des ouvrages.

- Curage des joints.
- Coulinage et rejointoiement au mortier chaux-sable.

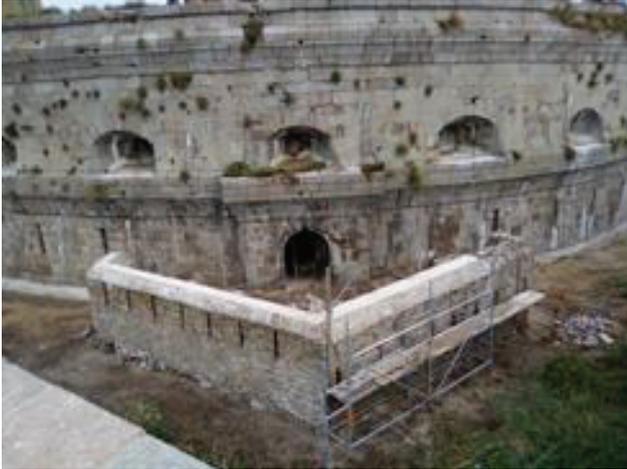
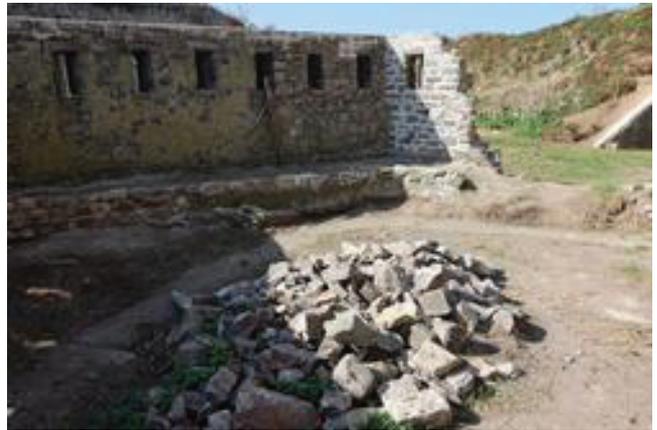
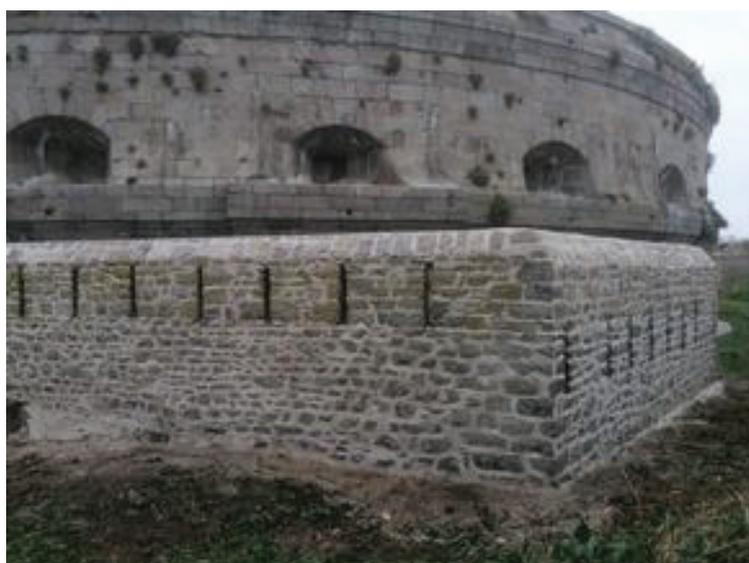
L'absence de rejointoiement des maçonneries élevées menace la sécurité des personnes et la pérennité des ouvrages.

- 2020-2021 : Réalisation des joints en partie sommitale.
- 2022 : Finalisation de la reprise du joint coté rempart (reste coté fort, et chemin de circulation au pied du réduit) Une opération de fouille de la zone a été réalisée par la DRAC sur la zone dégagée en 2021 entre le réduit et le fort.
- <https://les-amis-de-l-ile-du-large-saint-marcouf.assoconnect.com/articles/79262-reduit-crenele-du-fort>

- Curage des joints.
- Coulinage et rejointoiement au mortier chaux-sable.

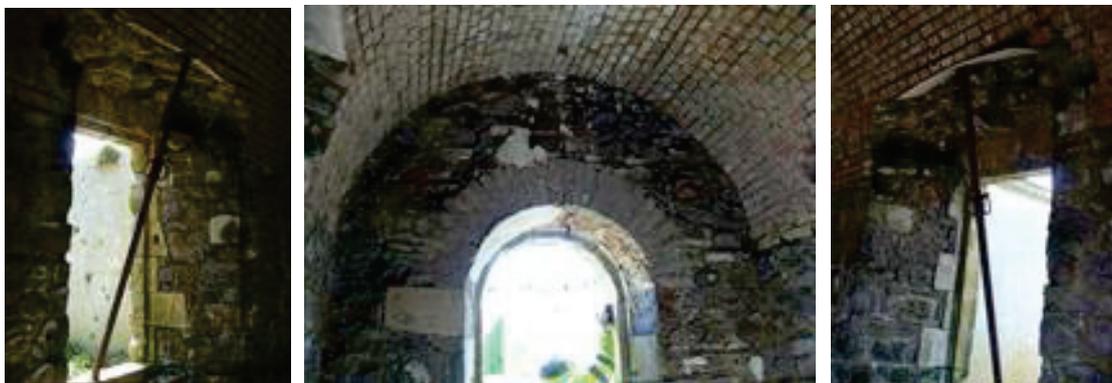
Les étais en substitution des contre-linteaux disparus ne constituent pas des confortations suffisantes.

- 2021 : Non commencé.
- 2022 : repose des linteaux et reprise du parement en briques sur une des 2 fenêtres du local télégraphique.
- <https://les-amis-de-l-ile-du-large-saint-marcouf.assoconnect.com/articles/104377-les-batiments-semaphoriques>

- Dans la partie voûtée du bâtiment sémaphorique
- repose du linteau de chaque coté
- reprise de l'étalement, éventuellement du parement en brique

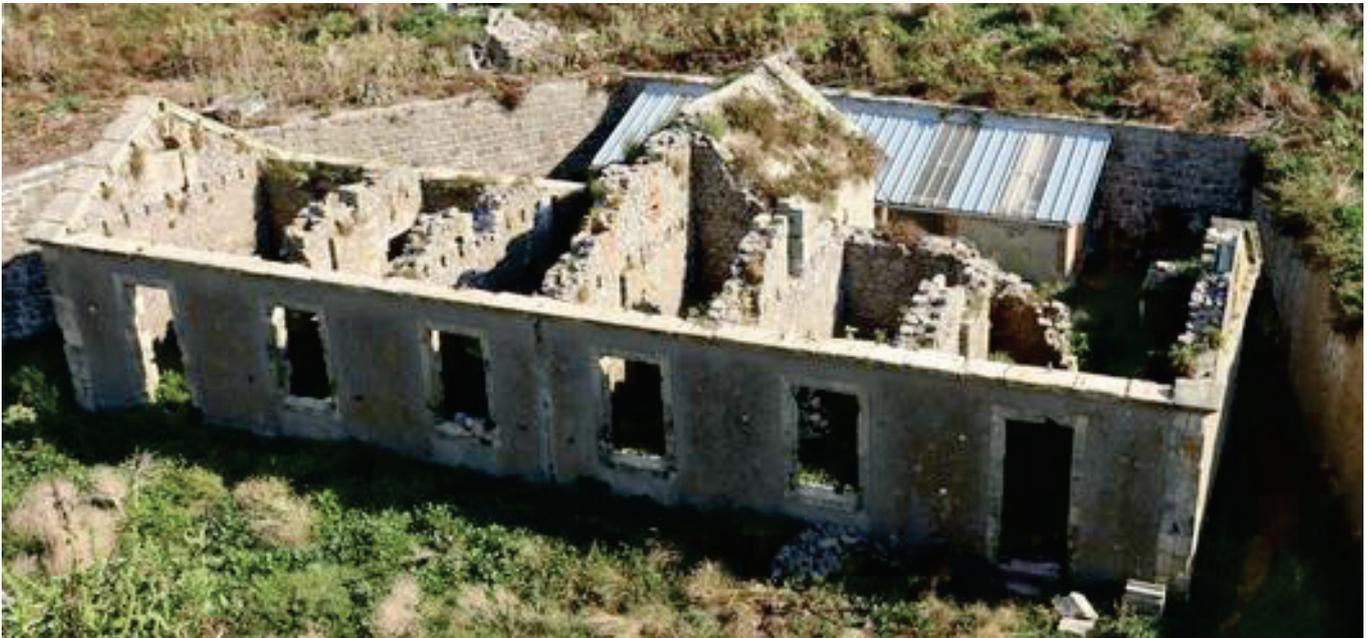
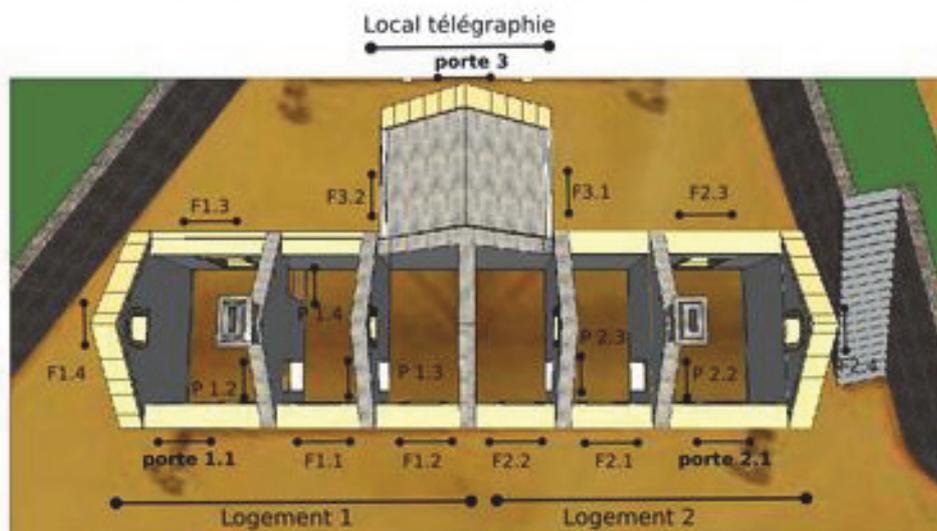
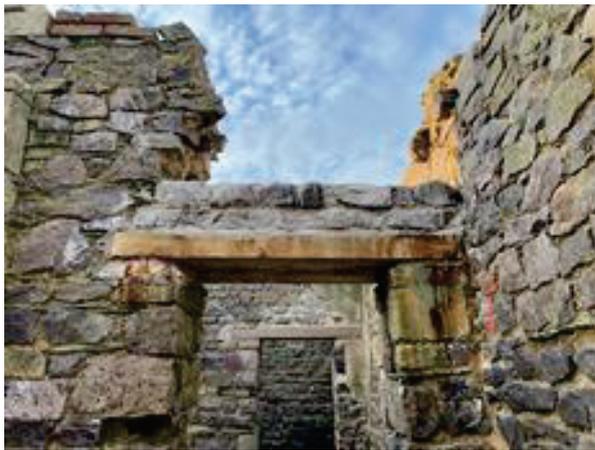
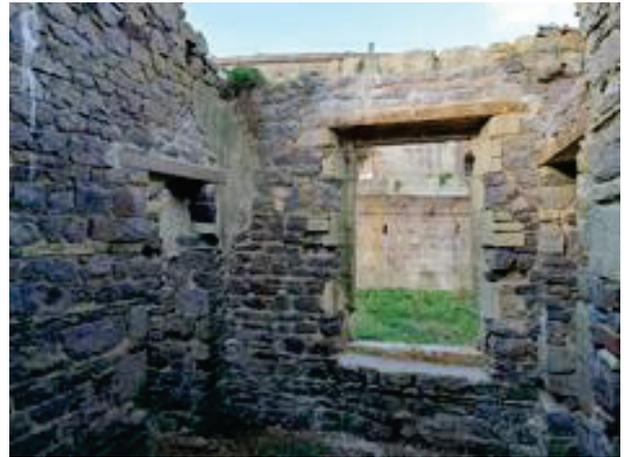
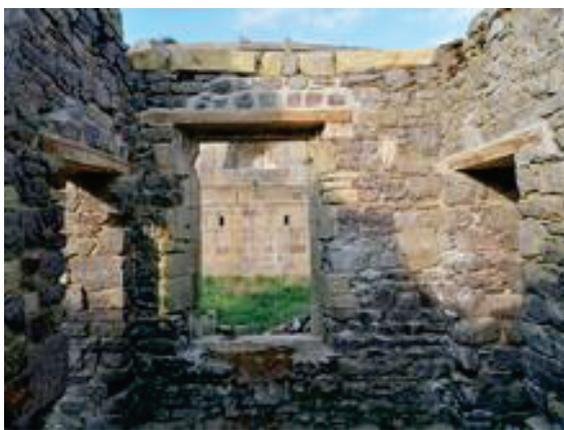
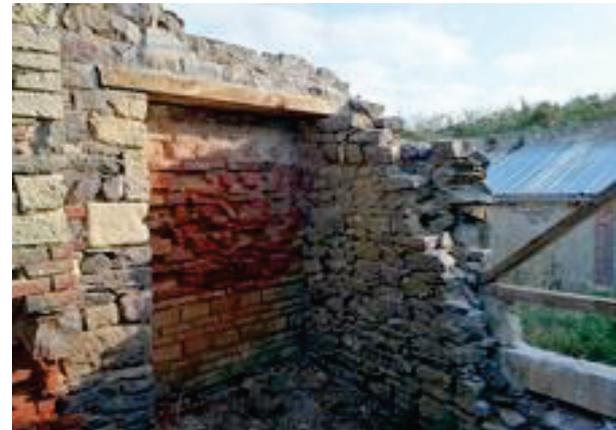
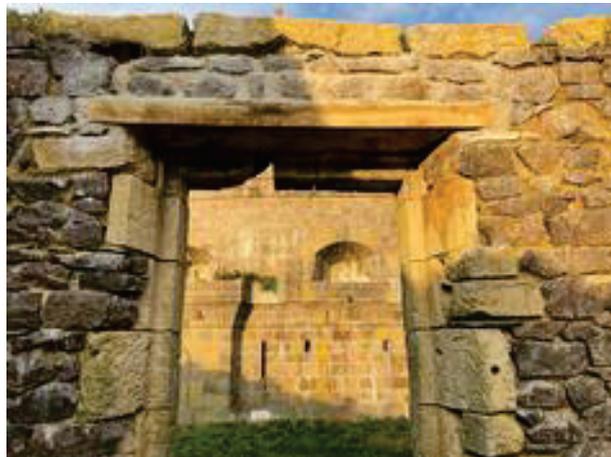
Les étais en substitution des contre-linteaux disparus ne constituent pas des confortations suffisantes.

- 2021 Non commencé.
- 2022 : remplacement de l'ensemble des linteaux sur les fenêtres et portes des 2 logements par des pièces de châtaigner, reprise des maçonneries adjacentes et de quelques allèges.

- Sur chaque baie : confortation composée d'une poutre en douglas ou en chêne.
- Calage sous arc surbaissé.

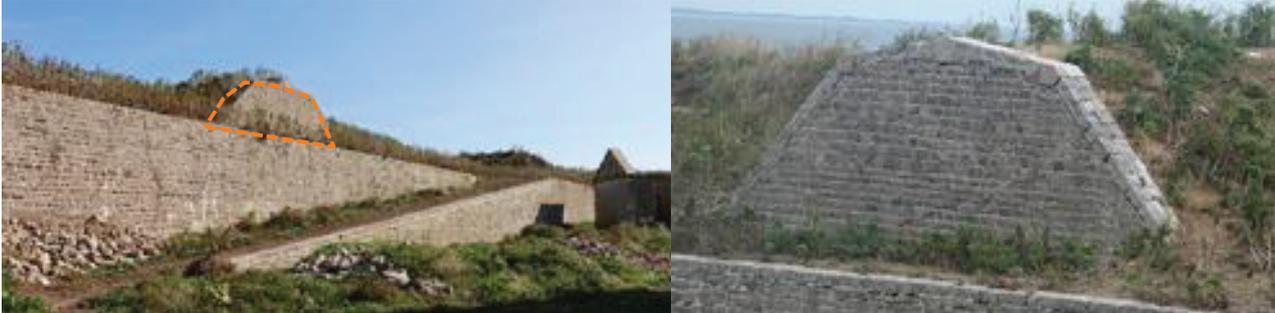
Les pans végétalisés des traverses sont fortement dégradés par la présence ornithologique. Ces dégradations mettent en péril la stabilité des ouvrages maçonnés.

- 2021 Non commencé.
- 2022 : reprise des joints, désherbage des pans de traverse, recharge des pans par relèvement des terres au pied.
- <https://les-amis-de-l-ile-du-large-saint-marcouf.assoconnect.com/articles/80869-le-mur-de-soutien-de-la-plate-forme-d-artillerie>

- Désherbage mécanique des pans de traverse.
- Recharge des pans par relèvement des terres prises en pied.
